Motivo: Fraude monedas 2€

En algunos establecimientos se ha observado la aparición de una moneda falsa de 2€ que es aceptada por los modelos con el selector de monedas Nri G13.

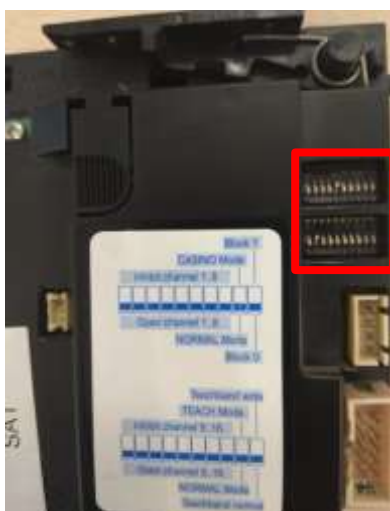
Banco 1

- Banco 1, Dip switch número 5, posición ON.
- Banco 2, Dip switch número 2, posición ON.
- Resto de switches, posición OFF.

La desactivación de esta moneda, se realiza físicamente en el propio monedero de la siguiente forma:
